## REPORT : INSPECTION MOTOR BRANCO 75 HP

Wednesday, Feb 10, 2021

**Product :** "BRANCO" MOTOR. **Model :** 250M 1-4 B3  
**Spec :** Pole 4 Phase 3 SN: 6210010  
380 V 50 HZ 75 HP 55KW.  
1480 rpm 103 A CosØ 0.87 IP55  
BRG DE 6314 BRG NDE 6314 402 kg

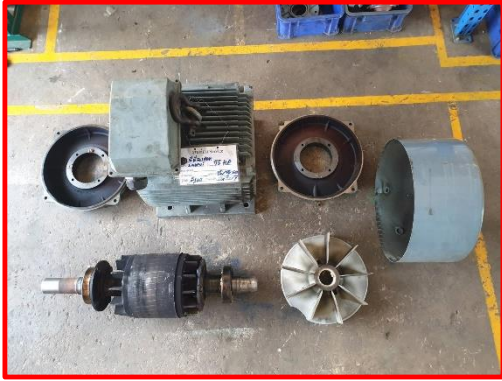
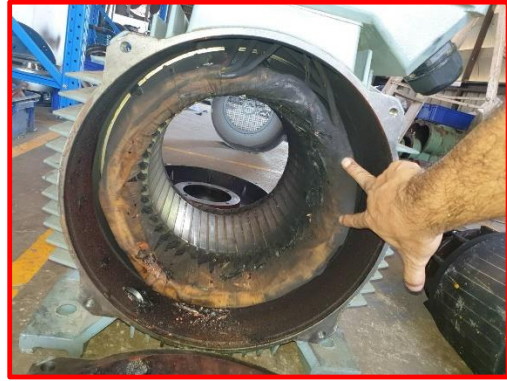
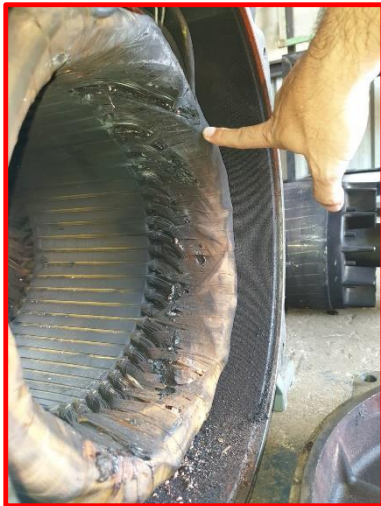
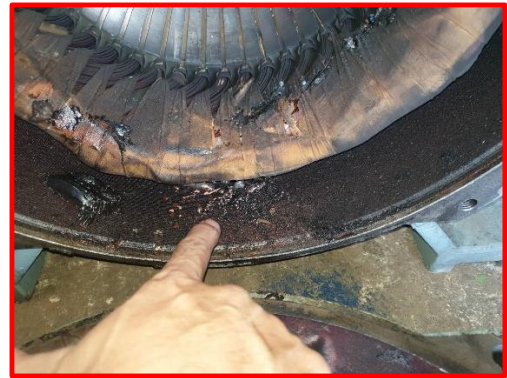
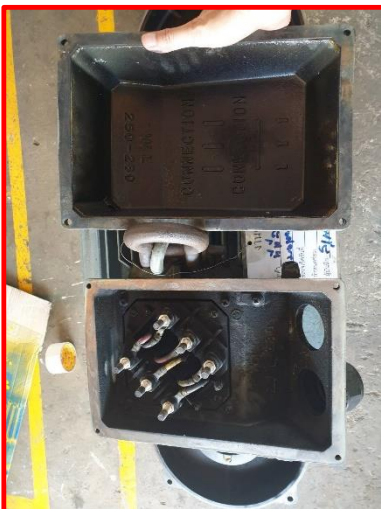
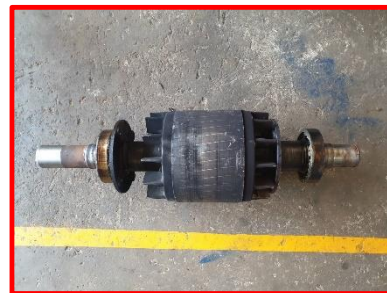
MOTOR PICTURE

- พบขดลวดสีคล้ำไหม้ ละลายจากความร้อนสูง บางส่วนหลอมเป็นเม็ดตกอยู่ด้านล่าง
- ร้อนสูงจากขดลวดไหม้ทำให้ Terminal และ ขั้วสายไฟมีสีคล้ำ
- ร้อนสูงจากขดลวดไหม้ทำให้ Rotor และ ฟามอเตอร์มีสีคล้ำ
- ร้อนสูงจากขดลวดไหม้ทำให้ ลูกปืนหน้า-หลังและมีสีคล้ำ

- สาเหตุที่เป็นไปได้มีดังนี้
- ลักษณะความเสียหาย ขดลวดไหม้เหมือนเกิดจากการใช้งานเกินพิกัดกระแส
- ขดลวดไหม้มีลักษณะไหม้เกรียมสีคล้ำ ดำ เป็นผลจากความร้อนสูง โดยจะไหม้ทั้ง 3 เฟส
- ความร้อนเป็นเหตุให้น้ำมันฉนวน ฉนวน ค่อยละลาย และขดลวดตัวนำสัมผัสกันมากที่สุด
- และความร้อนสูงจะทำให้ผนังภายใน ลูกปืน Terminal มีสีคล้ำไหม้ ตามภาพ
