REPORT : PU BELT CONNECTION

PU BELT CONNECTION by GREAT ORIENTAL TRADING CO.,LTD Wednesday, June 17, 2020

SERVICE REPORT

Customer Name :		Location :	
Contact Name :		Dept. :	Engineering
Product :	PU Belt.	Model :	-
Spec :	PU Belt 600 x 6620 mm.

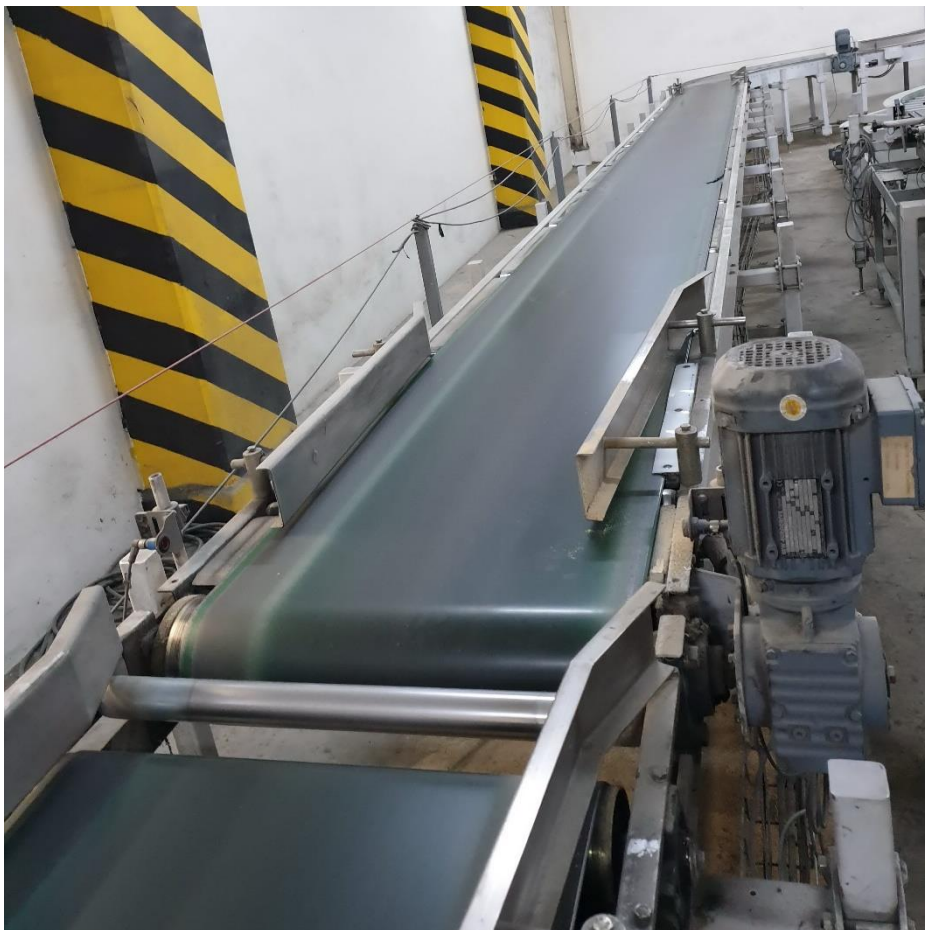
REMOVING & CHECK THE LENGTH OLD BELT

- Service Report :**
- ถอดรีดและตรวจเช็คความยาวสายพานเก่า
 - วัดระยะตัดสายพานใหม่
 - ต่อสายพานด้วยเครื่อง Belt Connection Machine
 - ปรับตั้งความตึงสายพาน ทดสอบ และส่งมอบงาน
