## REPORT : INSPECTION MOTOR BRANCO 75 HP

Wednesday, Feb 10, 2021

**Product :** "BRANCO" MOTOR. **Model :** 250M 1-4 B3  
**Spec :** Pole 4 Phase 3 SN: 6210010  
380 V 50 HZ 75 HP 55KW.  
1480 rpm 103 A CosØ 0.87 IP55  
BRG DE 6314 BRG NDE 6314 402 kg

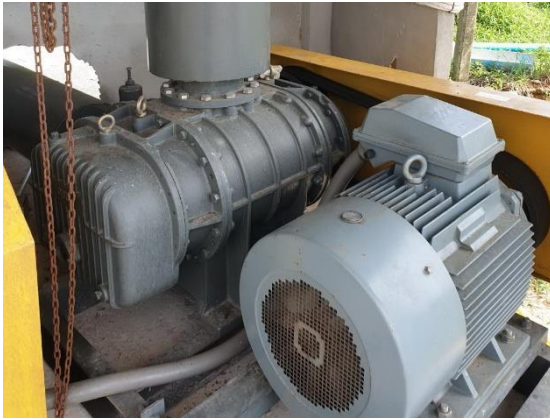
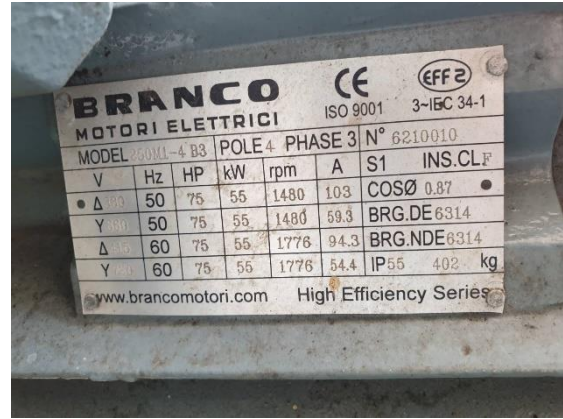
MOTOR PICTURE

- พบขดลวดสีคล้ำไหม้ ละลายจากความร้อนสูง บางส่วนหลอมเป็นเม็ดตกอยู่ด้านล่าง
- ร้อนสูงจากขดลวดไหม้ทำให้ Terminal และ ขั้วสายไฟมีสีคล้ำ
- ร้อนสูงจากขดลวดไหม้ทำให้ Rotor และ ฟามอเตอร์มีสีคล้ำ
- ร้อนสูงจากขดลวดไหม้ทำให้ ลูกปืนหน้า-หลังและมีสีคล้ำ

- สาเหตุที่เป็นไปได้มีดังนี้
- ลักษณะความเสียหาย ขดลวดไหม้เหมือนเกิดจากการใช้งานเกินพิกัดกระแส
- ขดลวดไหม้มีลักษณะไหม้เกรียมสีคล้ำ ดำ เป็นผลจากความร้อนสูง โดยจะไหม้ทั้ง 3 เฟส
- ความร้อนเป็นเหตุให้น้ำมันฉนวน ฉนวน ค่อยละลาย และขดลวดตัวนำสัมผัสกันมากที่สุด
- และความร้อนสูงจะทำให้ผนังภายใน ลูกปืน Terminal มีสีคล้ำไหม้ ตามภาพ
