REPORT : MEASUREMENT AIR FLOW

Measurement Air Flow by GREAT ORIENTAL TRADING CO.,LTD Thursday, June 25, 2020

SERVICE REPORT

Inspection : วัดค่าลม CFM Blower เตอบยาง

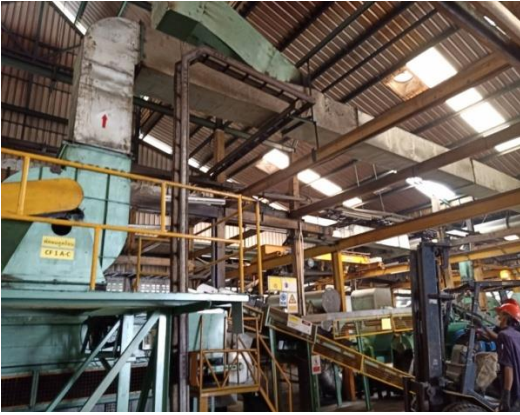
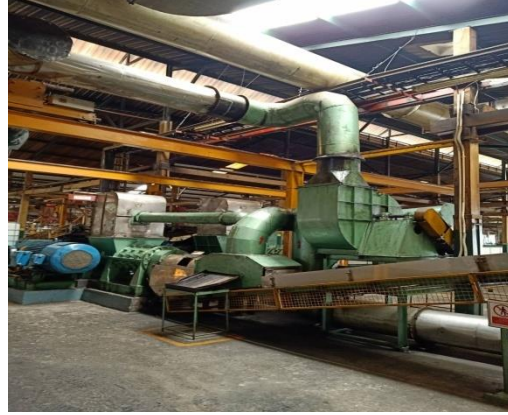
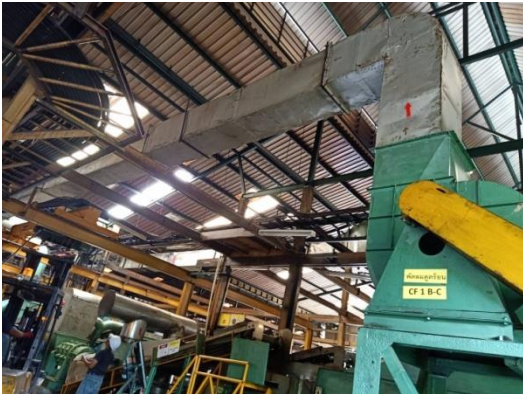
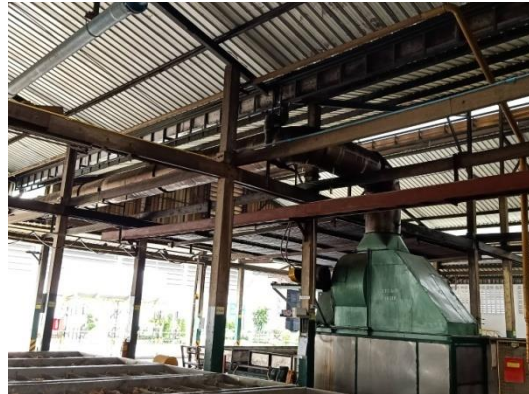
MEASUREMENT AIR FLOW PICTURE

Service Result : ใช้งานได้ปกติ ค่าวัดลมตามตาราง [Test Report](#)

เครื่องจักร/จุดการทำงาน	Dia. (Disch.) mm	Velocity m/s	Air Volume cmh	Pressure($\Delta P+$) (mm/H2O)	Pressure($\Delta P-$) (mm/H2O)	หมายเหตุ
1. EF 1A-D	710	13.3	19348	154	-143	
2.พัดลมดูดความชื้น	500	14.6	107	71	-58	
3.CF 1 A-C (พัดลมดูดความร้อน)	600*600	13.6	17032	48	-35	
4. CF 1 B-C (พัดลมดูดความร้อน)	600*600	14.1	18332	82	-35
