Report : Industrial chiller

Industrial chiller on North east rubber co;ltd by GREAT ORIENTAL TRADING CO.,LTD
Monday, July 20-24, 2020

REPORT : INSPECTION CHILLER

Date : 20-24 กรกฎาคม 2563
Subject : รายงาน การเปลี่ยนอะไหล่ชิลเลอร์และติดตั้งชิลเลอร์ตัวใหม่
Attn : K วิทย์ บริษัท นอร์ทอีสรับเบอร์

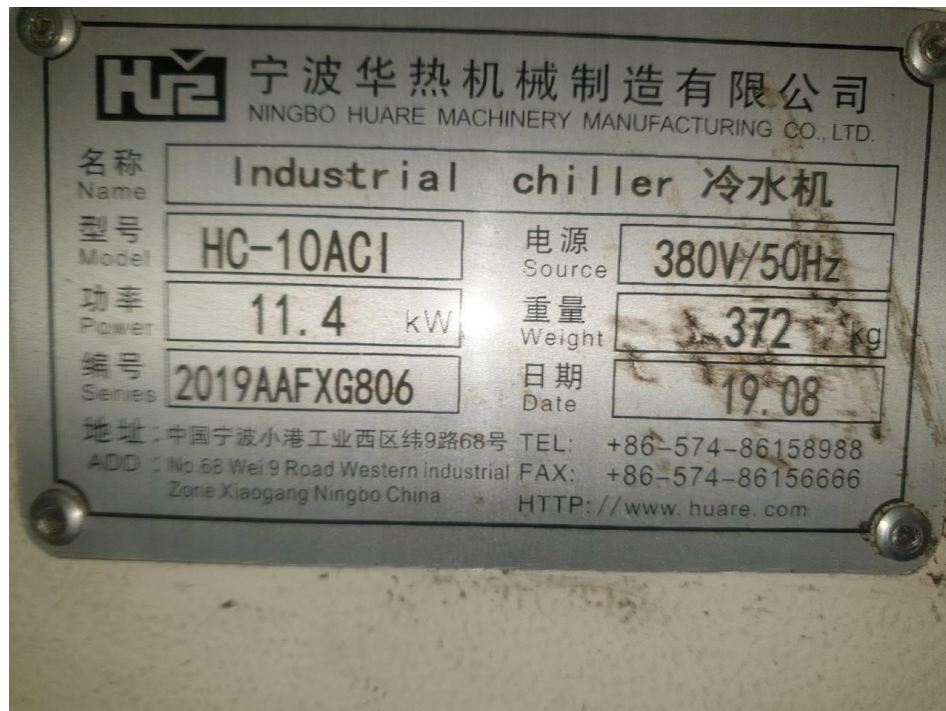
CHILLER SPECIFICATION

1. "HR" Industrial chiller

Model: HC-10ACI Power: 11.4 kW, 4P
 Source: 380/50 Hz Weight : 372 Kg
 Series: 2018FX0438

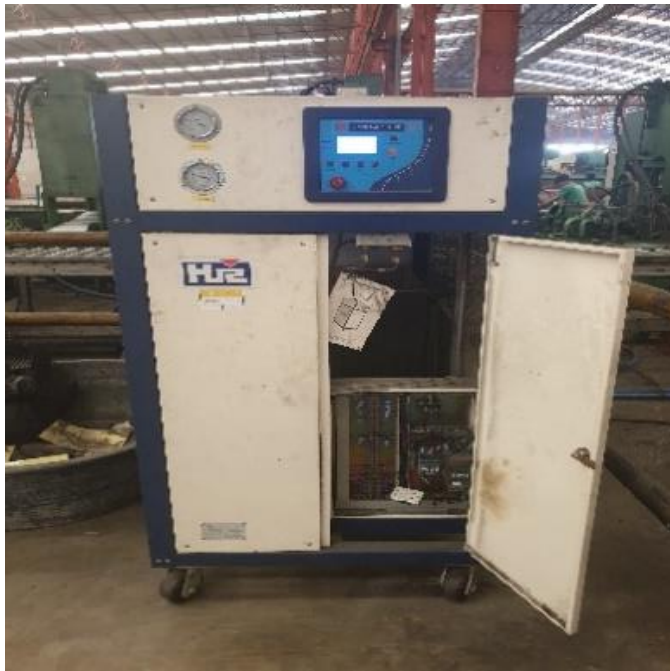
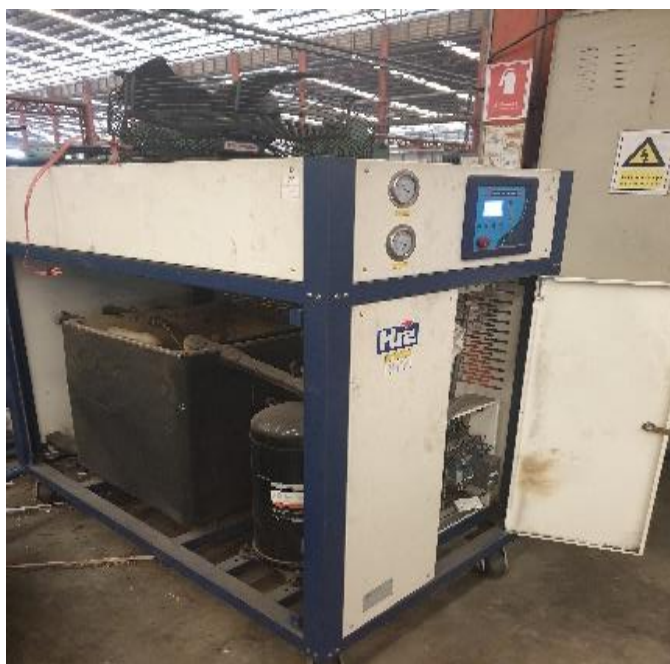
รูปหน้างาน

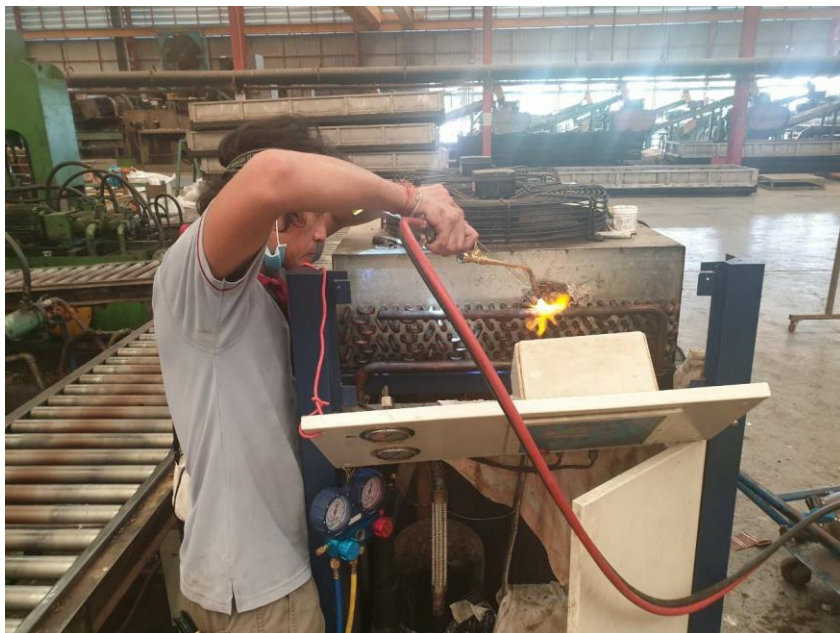
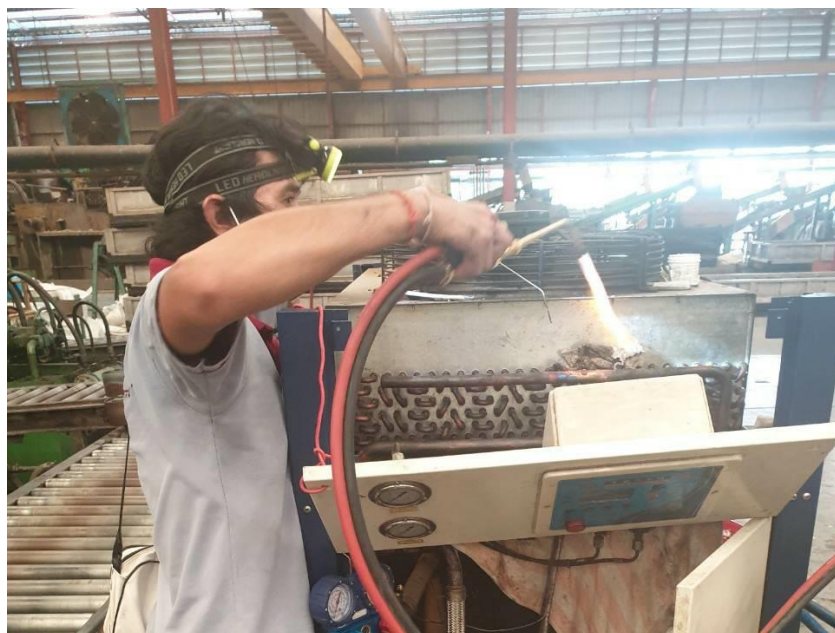
รูปงานเชื่อมรั้วแผงคอยล์ร้อน

เมื่อวันที่ 20-24 กรกฎาคม 2563 บริษัท เกรท โอเรียนเต็ลเทรดดิ้ง จำกัด ได้เข้าไปซ่อมแผงคอยล์ที่รั่ว และเปลี่ยนชิลเลอร์ตัวใหม่ให้กับลูกค้า นอร์ทอีสรับเบอร์ ซึ่งมีรายละเอียดดังนี้

Date	: 20 -24 กรกฎาคม 2563	Location	: Buriram
Customer Name	: North east rubber co;ltd	Dept	: Contractor.
Contact Name	: K.วิทย์	Type	: chiller
Product	: “HR” Industrial chiller		
Model	: HC – 10ACI		
Spec	: Power: 10.4 kW, 380/50 Hz,		
Problem	: ไม่สามารถรันใช้งาน ได้พัฒนาขยายใหม่ Alarm Comp I high		
Service Report	: ตรวจสอบ แผลงคอยร้อนที่รั่ว : ตรวจสอบระดับน้ำคลู๊บล้างว่าสกปรกมีตะกอนไหม : ตรวจสอบระบบคอนโทรลที่แม็กเนติกชำรุด : เชื่อมรั่วแผลงคอยร้อนพร้อมเติมน้ำยา : หลังจากเปลี่ยนอะไหล่ยังไม่สามารถวัดผลการทดสอบได้เนื่องจาก comp กดอุณหภูมิไม่ได้		
Causes	: สรุปผลการตรวจเช็คพบว่า แผลงคอยร้อนรั่วมีน้ำยาไหลออกมากจากแผลงคอยและไม่สามารถทำอุณหภูมิได้ ได้แก้ไขโดยการเชื่อมรั่วแผลงคอยพร้อมเติมน้ำยาและทดสอบใช้งานจริงแต่ไม่สามารถทำอุณหภูมิได้		
Service Result	: ติดตั้ง ชิลเลอร์ตัวใหม่แทนตัวเดิมที่มีปัญหาและต่ออุปกรณ์ที่อน้ำและสายไฟเข้าระบบทดสอบใช้งาน กระแส Comp ทดสอบ 16.5 – 17.5 A (Motor Full Load 19.5 A)		
Technician	: ชัยณัฐา โพธาราม

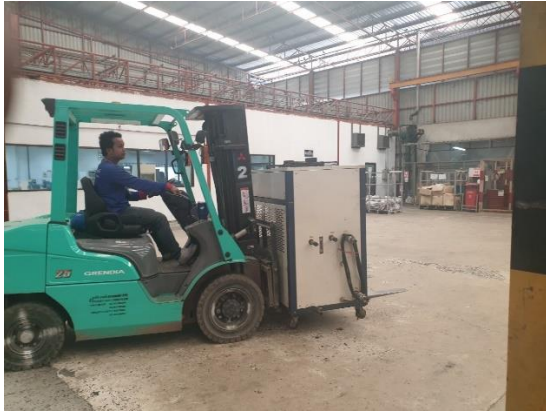
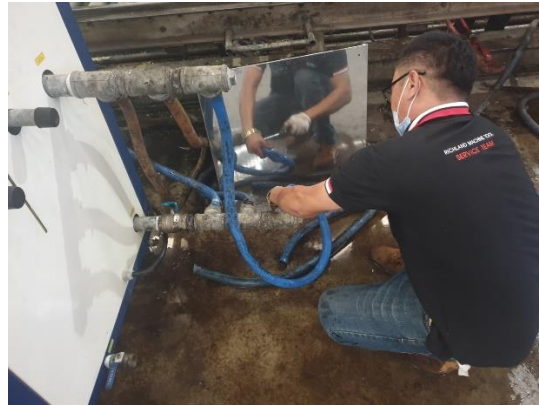
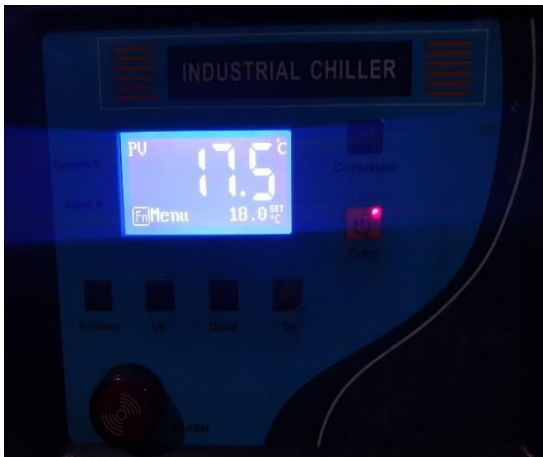
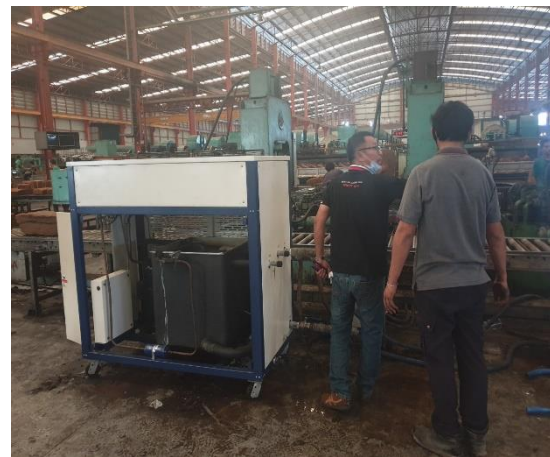
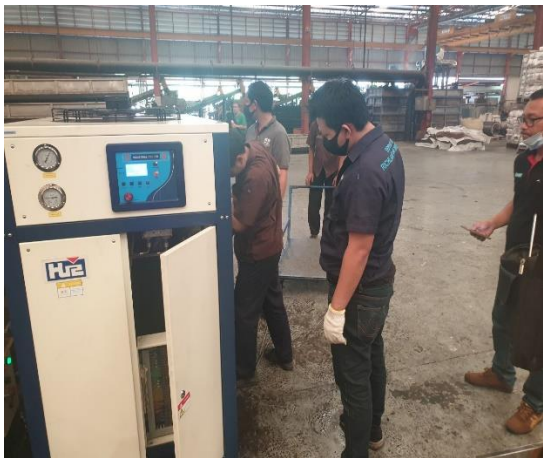
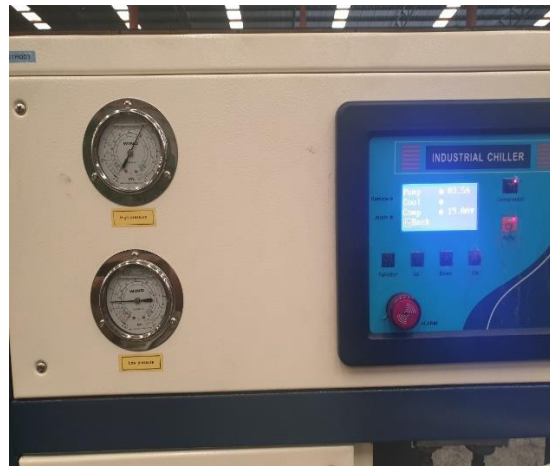
รูปติดตั้งซิลเลอร์ตัวใหม่ ต่อท่อน้ำเข้าและน้ำออกพร้อมทดสอบใช้งาน

Service time	: 23/7/63		
Remark	: เปลี่ยนชิลเลอร์ตัวใหม่แทนและนำตัวเก่าไปตรวจเช็ค
